Comune di Triggiano

REALIZZAZIONE DI ALLOGGI PER ERS NEL CENTRO STORICO
MEDIANTE IL RECUPERO DI EDIFICI ESISTENTI

PROGETTO EDIFICIO TIPO

RELAZIONE TECNICO ILLUSTRATIVA

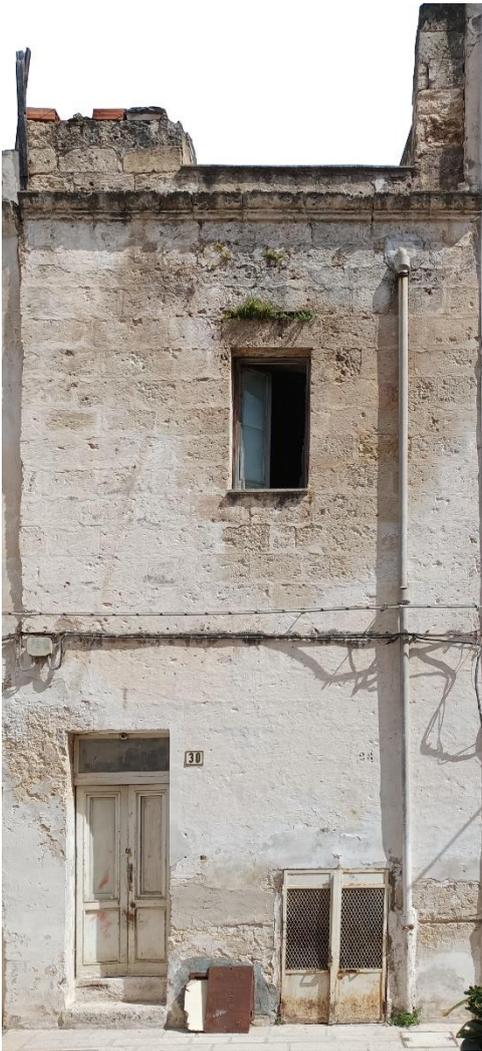
Facciata principale

A partire dalla facciata è possibile leggere una serie di degradi che in parte trovano giustificazione nei dissesti riscontrati all'interno.

La finitura ad intonaco si presenta in forte stato di degrado nella parte basamentale - in alcuni punti è spicconato, in altri maldestramente ripreso con del materiale incoerente - mentre in alto l'aspetto si fa più scialbato e pressoché assente nell'intorno della finestra. Nella parte sommitale della facciata, a partire dal cornicione verso l'infisso delle fessurazioni seguono e denunciano il degrado dei comenti di malta.

L'architrave della finestra e la parte terminale del pluviale sono infine "abitate" da vegetazione spontanea.

In facciata, la rimozione della vegetazione presente avverrà meccanicamente, previa applicazione puntuale di diserbante. Successivamente anche in questo caso si procederà con la rimozione dell'intonaco esistente e delle riprese di materiale posticce. Seguiranno dunque il consolidamento degli elementi lapidei e la stilatatura dei giunti per concludere con una scialbatura a calce eseguita senza ricorso a primer.

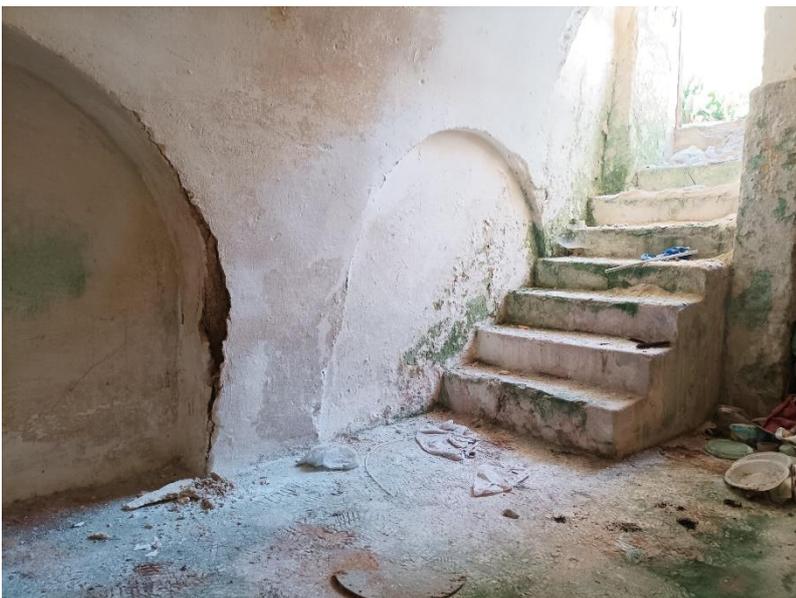
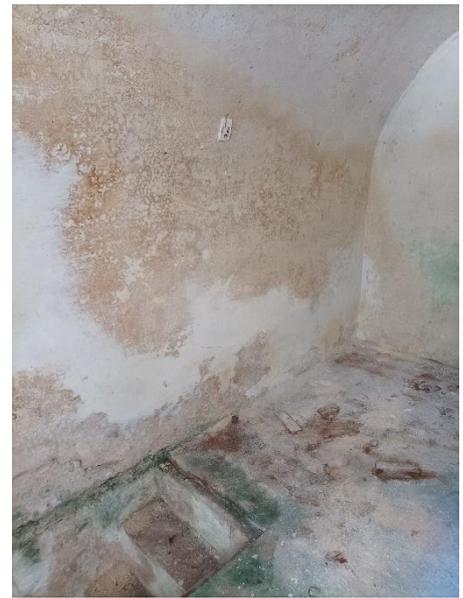
Degrado e dissesti piano seminterrato

Come tutti gli immobili del centro storico di Triggiano, anche l'ed.03 presenta al piano seminterrato un quadro umido importante e diffuso denunciato dalla presenza tappezzante di muschi. Il fenomeno coinvolge il pavimento come le pareti decretando in alcuni punti il rigonfiamento o un vero e proprio distacco dell'intonaco. Da un punto di vista strutturale la volta caratterizzante l'ambiente non presenta dissesti.

Nel caso specifico in oggetto al piano seminterrato si prevede la rimozione dell'intonaco e l'esecuzione di un trattamento antimuffa mediante prodotti biocida.

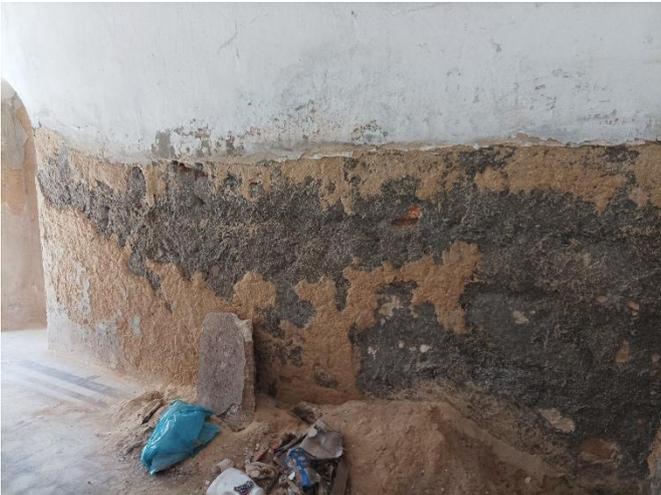
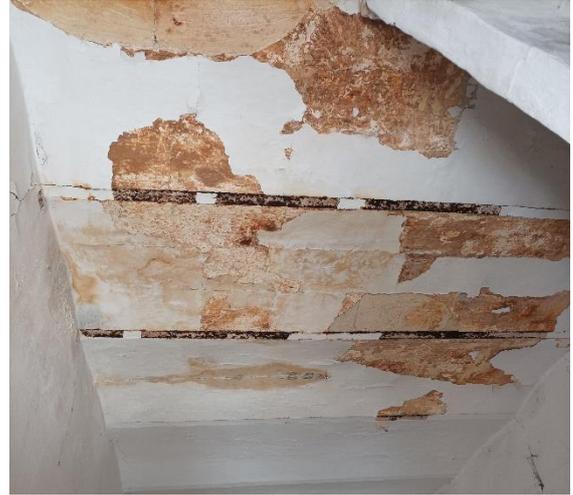
Degrado e dissesti piano rialzato

Il quadro umido al piano seminterrato si palesa al piano rialzato, per un'altezza di circa 1,50 mt, attraverso il distacco totale dell'intonaco. Il fenomeno di distacco interessa anche le prime tre voltine a partire dall'ingresso: le putrelle esposte si presentano ossidate sebbene, nel complesso, da un punto di vista strutturale non si evince la presenza di particolari dissesti.

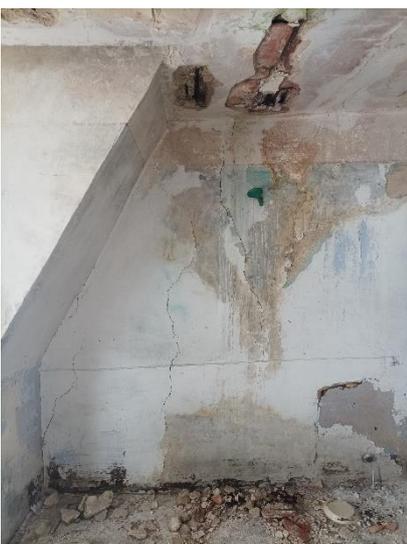
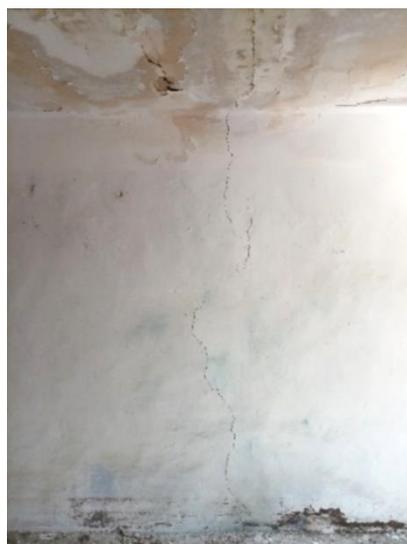
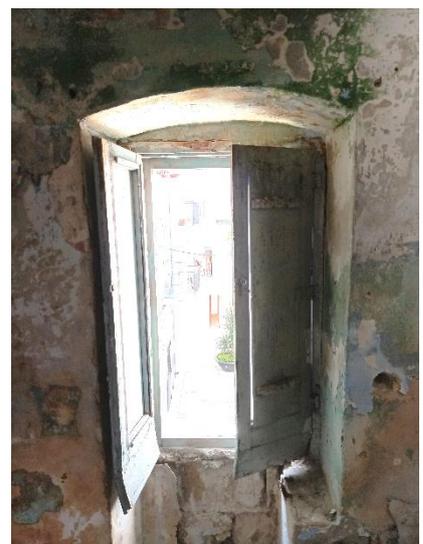
Degrado e dissesti piano primo

È al primo piano che si concentra la necessità d'intervento. L'assenza di intonaco e la vegetazione letti in facciata nei pressi della finestra, si traducono all'interno in un quadro umido importante che coinvolgendo in gran parte il solaio in latero-cemento di copertura ne ha causato lo sfondellamento delle pignatte. In copertura la vegetazione spontanea conferma quanto ormai evidente nei piani precedenti.

Gli infissi in legno dell'ingresso e della finestra sono in gran parte sprovvisti di vetri, e la finestra in particolare risulta deformata dall'umidità.

Un simile intervento è reso possibile anche e soprattutto dalla contestuale contingenza di demolizione e ricostruzione del solaio di copertura. L'esiguo spessore, relazionata allo stato di degrado dei ferri e delle pignatte non ne permette il recupero conservativo. La tipologia costruttiva scelta per la ricostruzione è quella del solaio in legno con travi 20x12 cm sormontato da un tavolato di 2 cm di spessore, sul quale realizzare il pacchetto di coibentazione e finitura con pavimentazione. Il nuovo solaio consentirà alla nuova scala di avere la giusta altezza di percorrenza e in copertura viene riconfermato pressoché lo stesso torrino scala. Le nuove murature che delimiteranno il torrino scala saranno realizzate in mattoni di tufo, coerentemente alle murature esistenti, posati in opera con giunti di malta a base di calce.

Lo stato e l'assenza di particolare pregio degli infissi esistenti, ne permette la sostituzione al posto del preferibile restauro. I nuovi infissi saranno in legno del tipo doppio, prevedendo sia per l'ingresso che per la finestra gli scuri. Una simile scelta consentirà di apportare più luce anche
